RESTAURATIE

# We grijpen graag onzichtbaar in, alsof we niet zijn geweest

De restauratie en uitbreiding van het voormalige stadhuis in Bolsward vindt op zo'n krappe, binnenstedelijke locatie plaats dat het noodzakelijk is om een gracht deels te dempen. De bouwput voor het nieuwe cultuurhistorisch centrum De Tiid wordt daarmee tijdelijk uitgebreid.

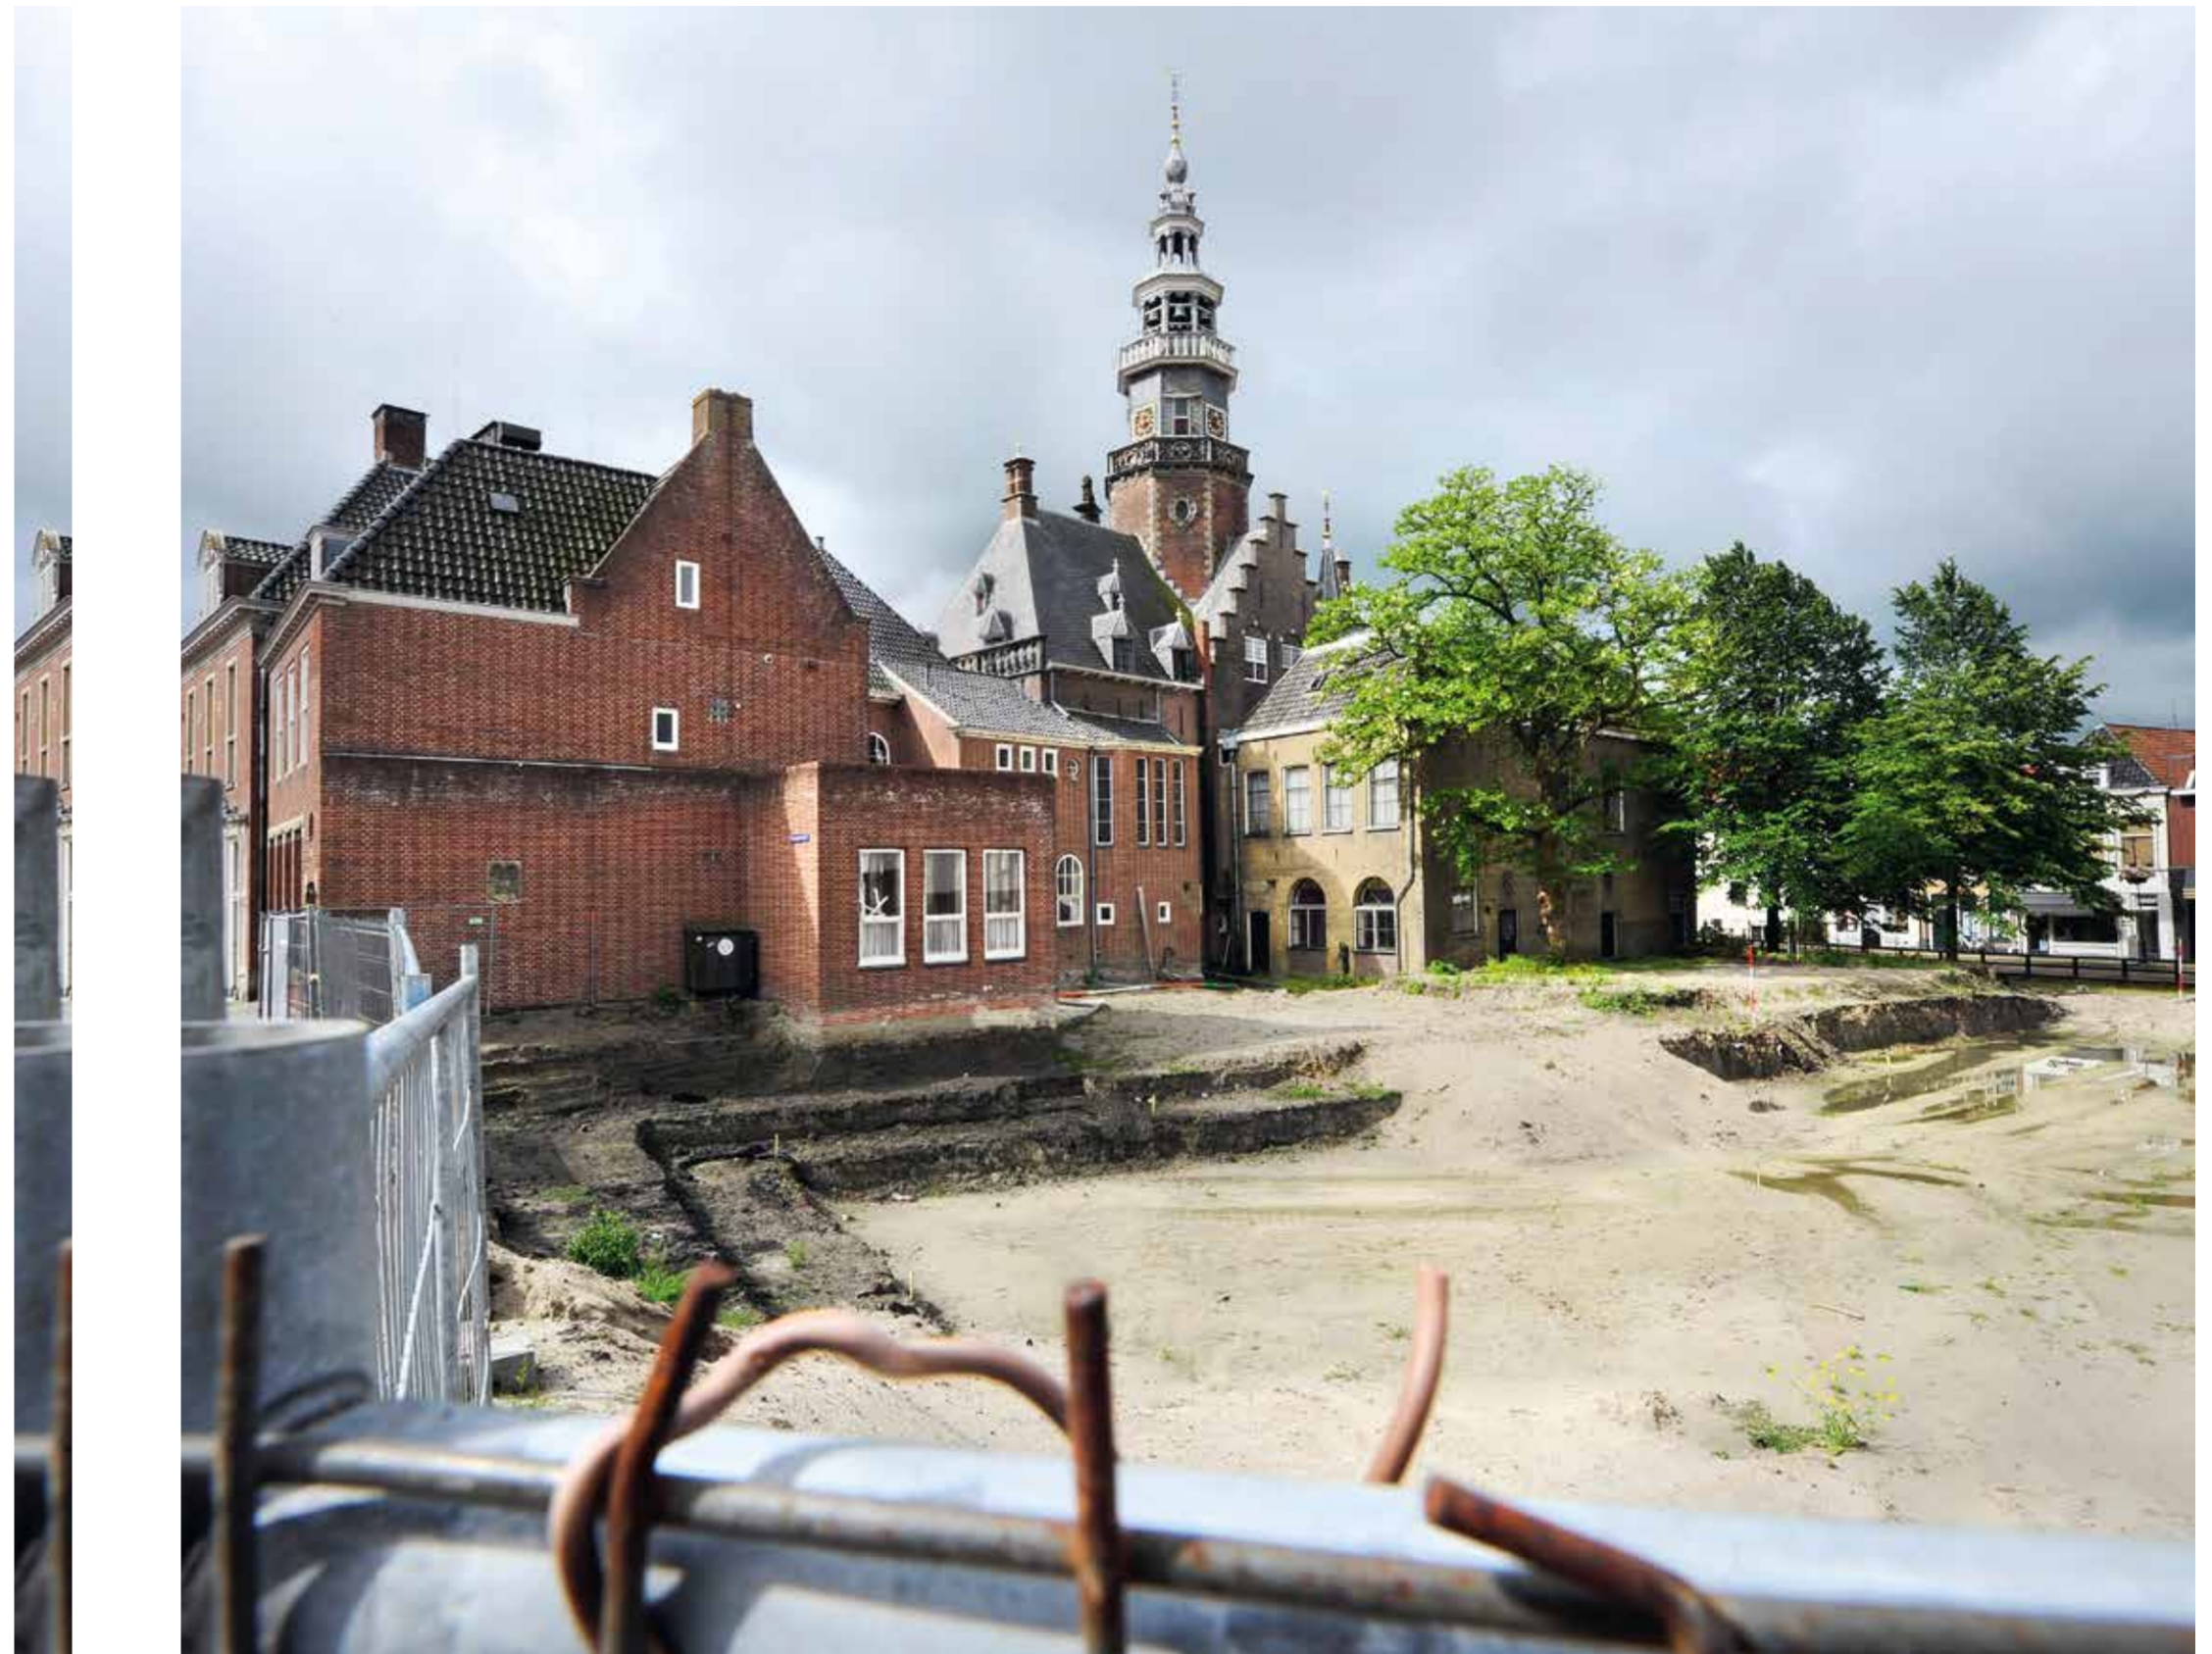
De bouwput voor het gloednieuwe museumdepot en atrium ligt achter het stadhuis. Links de secretarie en rechts het voormalige waaggebouw. Foto's: Alex J. de Haan

De bereikbaarheid van de binnenstedelijke locatie moet optimaal zijn, omdat de bouwers heel wat prefabbetonelementen voor het nieuwe depot nodig hebben. Met drie bouwlagen vereist de nieuwbouw ook een relatief groot aantal fundexpalen. De funderings-

machine moet nogal wat meters in de bouwput maken om de benodigde funderingspalen te boren. Ze worden op een aantal plaatsen in groepjes van tien vlak bij elkaar in een soort bloemvorm aangebracht.

De nieuwbouw van het museumdepot en atrium beslaat met 2.400 m<sup>2</sup> ongeveer dezelfde grootte als stadhuis, waaggebouw en secretarie samen. Een schuin oplopende lichtbrug verbindt de musea in het voormalige stadhuis straks met een expositieruimte, die in een enlaags gebouw in het atrium wordt gerealiseerd. Eindpunt van de brug is een nieuw aan te leggen entresolvloer van het waaggebouw.

In het ontwerp van het depot liep Adema Architecten uit Dokkum tegen het niveauverschil aan van de verschillende straatjes rondom het stadhuis. De begane grondvloer aan de voorzijde van het gebouw ligt straks meer dan een halve meter lager dan aan de voorzijde. Aan de achterzijde krijgt het gebouw daarom een extra bouwlaag. Langs de diep uitgegraven bouwput wordt een houten damwand aangebracht om verzakking van de woning van de burens te voorkomen.
